Remont muru ogrodzenia oraz kaplicy w murze w ramach zadania pn.: „Renowacja murów ogrodzenia przy kościele pw. Św. Marcina Biskupa w Mogilnie”

Opinia techniczna o stanie technicznym muru kamiennego oraz kaplicy w murze przy kościele pw. Św. Marcina Biskupa z Tours w Mogilnie

Program robót budowlanych dla remontu i przebudowy muru ogrodzeniowego oraz kaplicy w murze przy kościele pw św Marcina Biskupa w Mogilnie

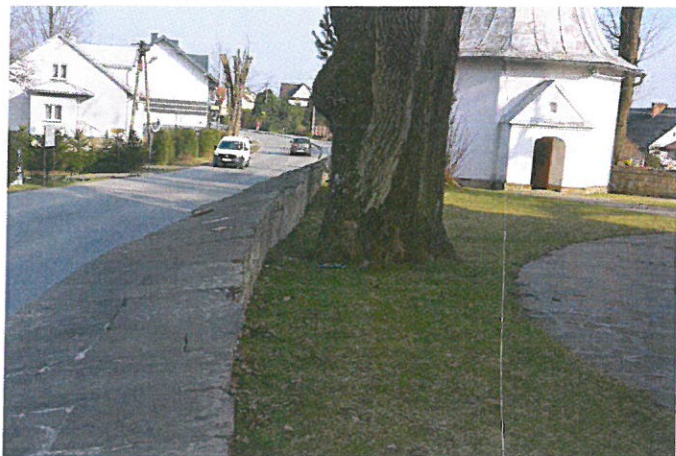
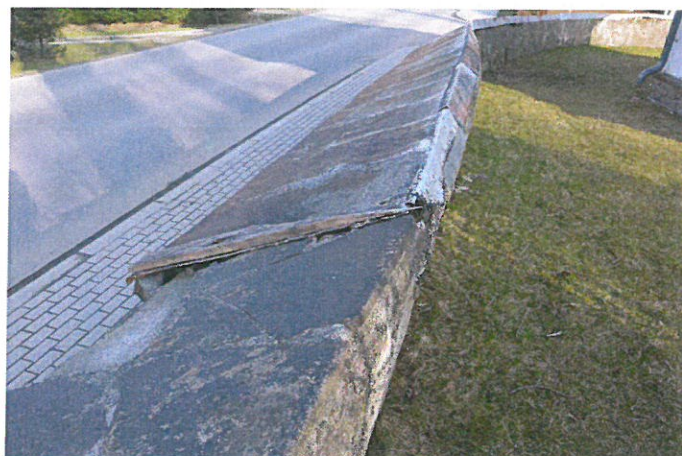
Widoczne fragmenty muru w dolnej części ogrodzenia przy kaplicy św. Anny. Widoczne pokrycie muru blachą.

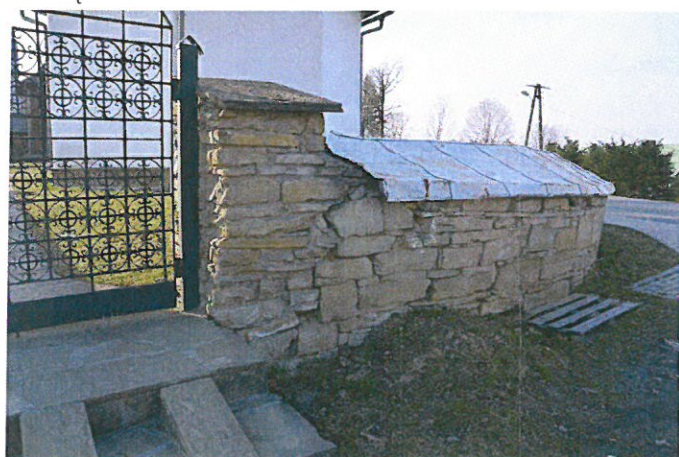
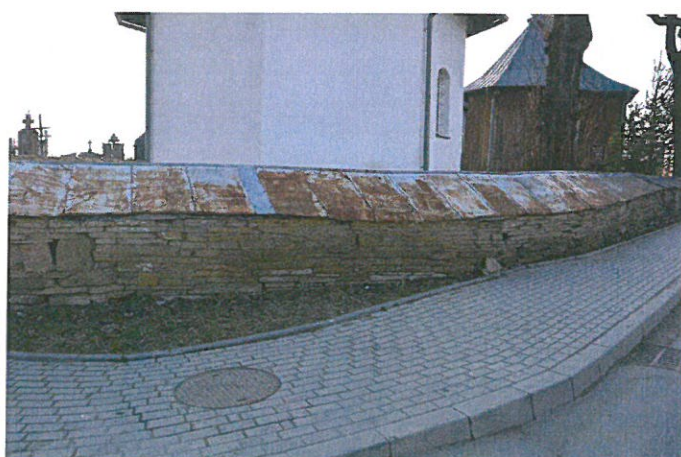
Widoczny mur w dolnej części ogrodzenia przy wejściu na plac kościelny przy kaplicy św. Anny. Widoczne uszkodzenia, rozwarstwienia mury oraz przechylenia na skutek osiadania.

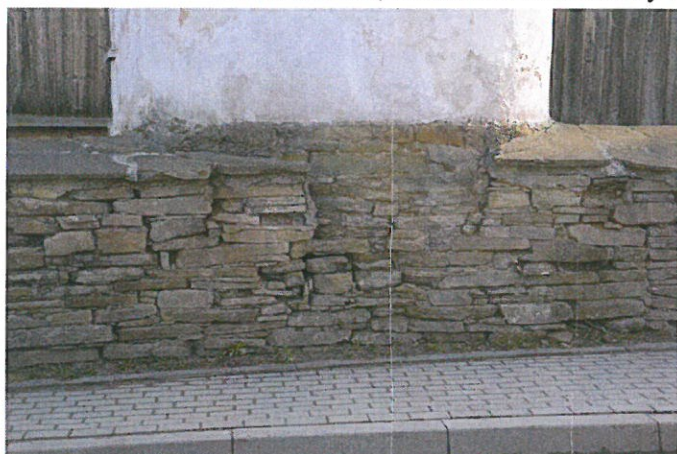
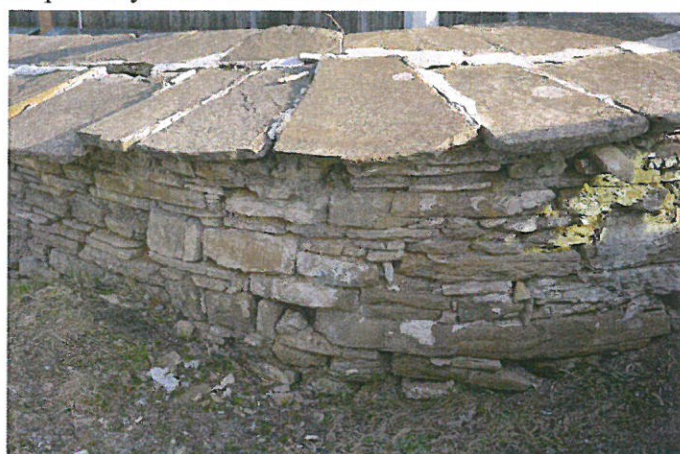
Na pierwszej fotografii widać połączenie muru z kaplicą w murze – widoczne odspajające się kamienie muru. Na drugiej fotografii widoczny fragment muru w górnej części przy wejściu głównym. Widać uszkodzenia muru oraz nakrycia kamiennego. Brak naprawy doprowadzi do szybkiej destrukcji ogrodzenia.

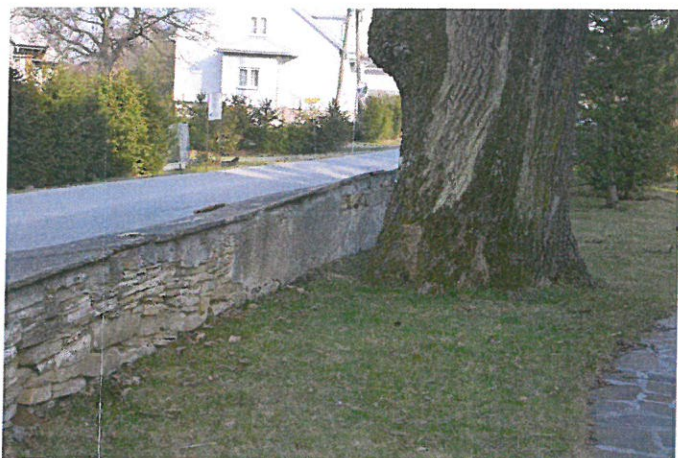
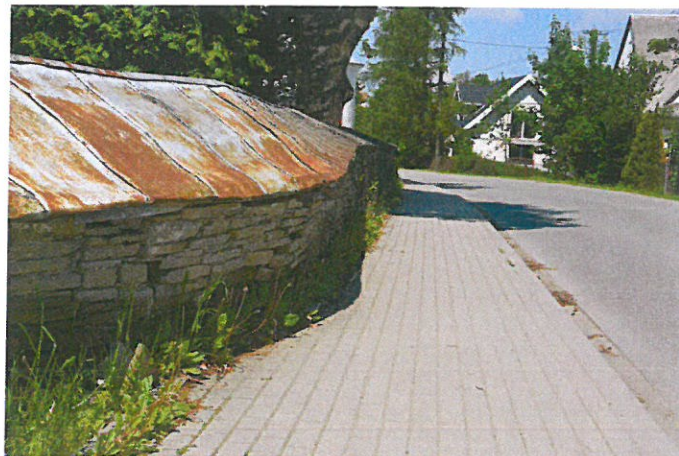
Widoczne resztki tyku od strony wewnętrznej oraz przechylenie się muru na zakręcie. Pozostawienie muru bez naprawy doprowadzi w niedługim czasie do jego zawalenia się na skutek osiadania oraz drgań od pojazdów poruszających się drogą powiatową.

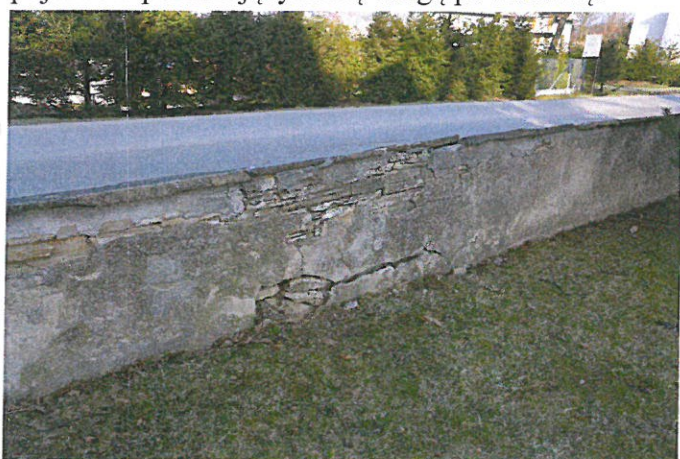
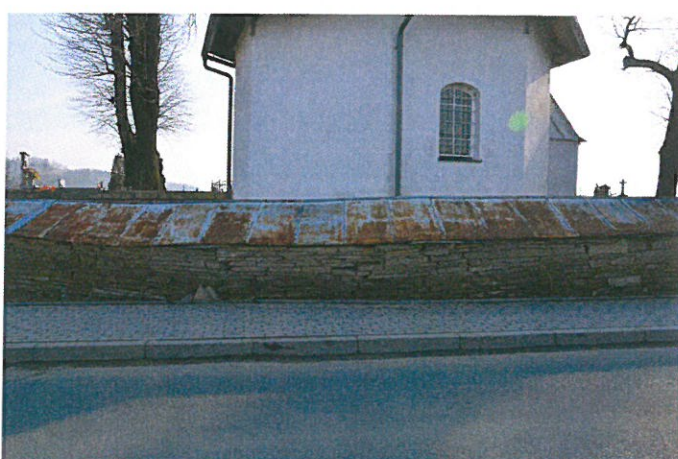
Na pierwszej fotografii widoczne efekty osiadania muru od strony wewnętrznej – placu kościelnego. Na drugiej fotografii widoczne osiadanie muru od strony zewnętrznej – tj. od strony drogi powiatowej.

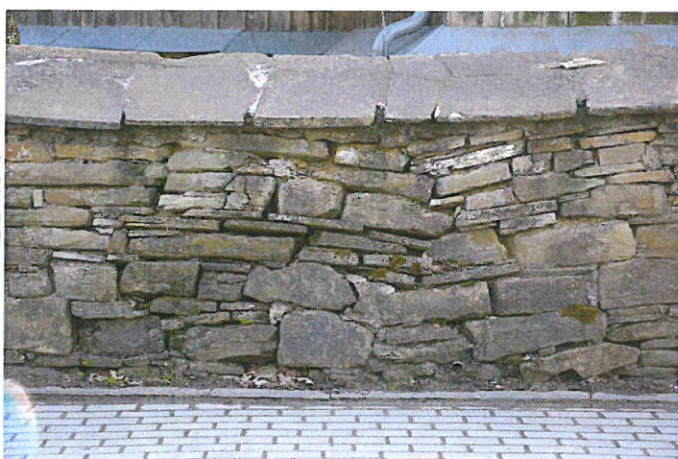
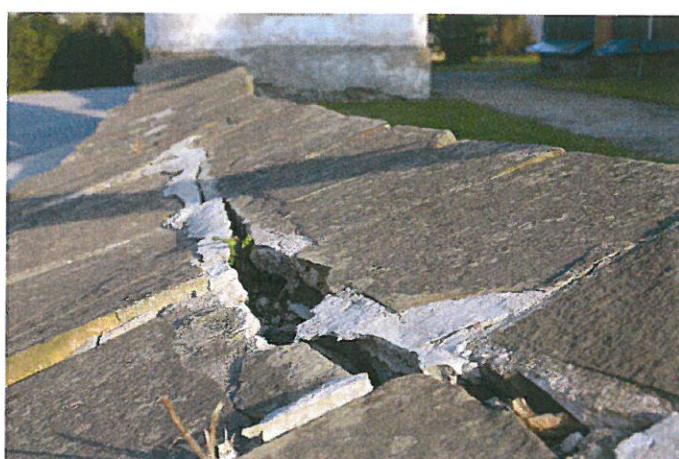
Widoczny mur od strony drogi powiatowej. Widoczne przemurowania muru na skutek osiadania w miejscach odwodnień z placu kościelnego. Na drugiej fotografii widoczne są pęknięcia nakrywy muru. Mimo prób naprawy szczeliny w nakrywie powiększają się. Woda dostaje się do wnętrza muru powodując jego uszkodzenia. Brak robót remontowych spowoduje jego uszkodzenie w najbliższym czasie.

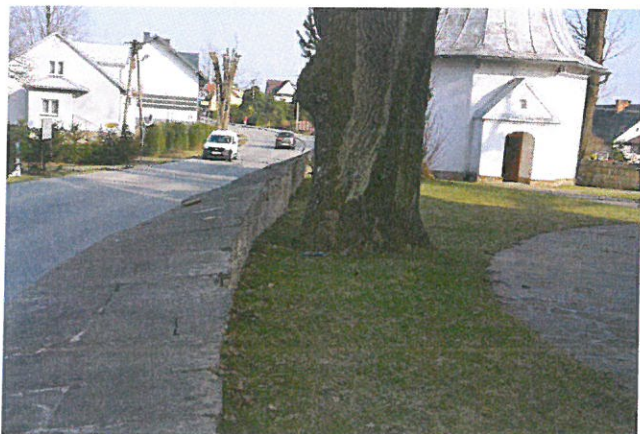
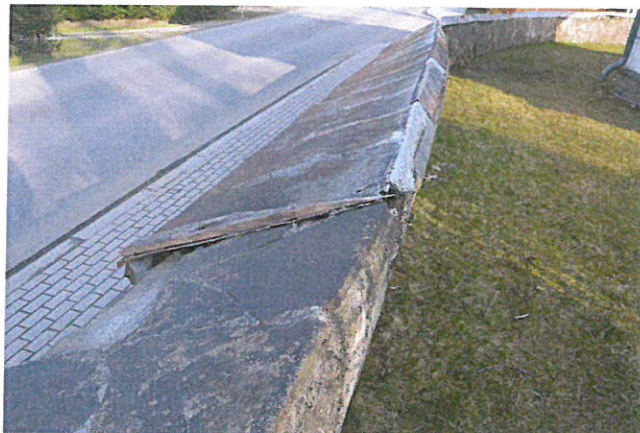
Widoczne fragmenty muru w dolnej części ogrodzenia przy kaplicy św. Anny. Widoczne pokrycie muru blachą.

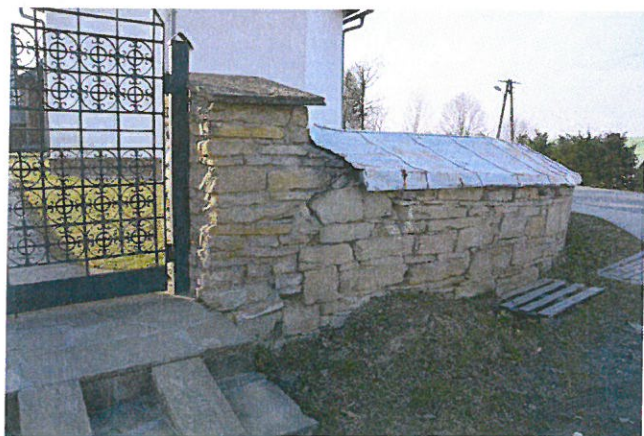
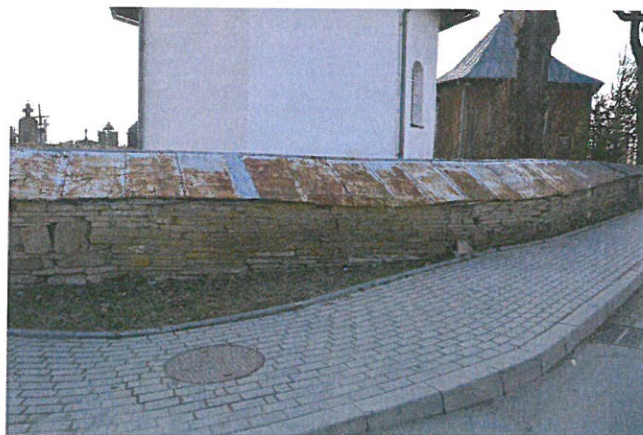
Widoczny mur w dolnej części ogrodzenia przy wejściu na plac kościelny przy kaplicy św. Anny. Widoczne uszkodzenia, rozwarstwienia mury oraz przechylenia na skutek osiadania.

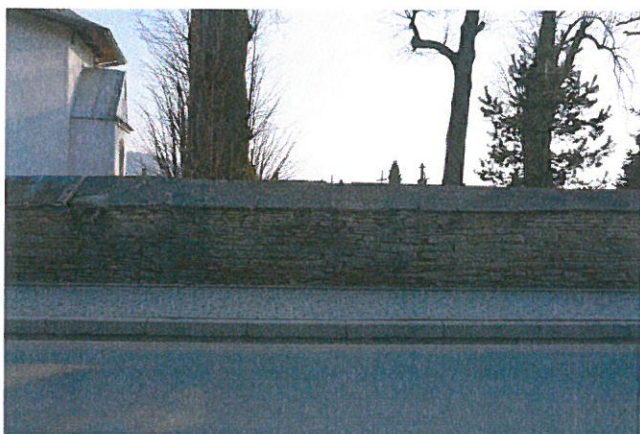
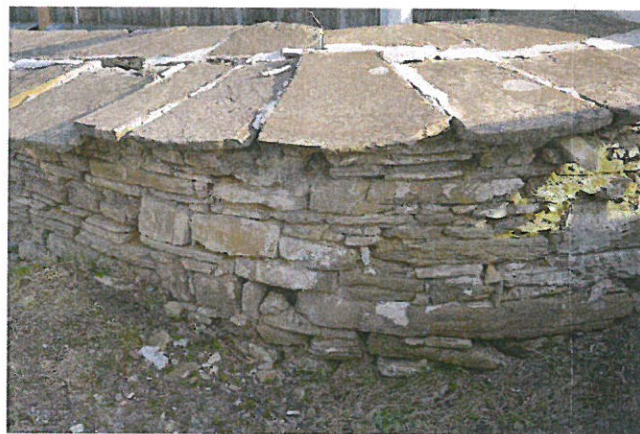
Widoczny mur od strony drogi powiatowej. Widoczne przemurowania muru na skutek osiadania w miejscach odwodnień z placu kościelnego. Na drugiej fotografii widoczny fragment muru w górnej części przy wejściu głównym. Widać uszkodzenia muru oraz nakrycia kamiennego. Brak naprawy doprowadzi do szybkiej destrukcji ogrodzenia.

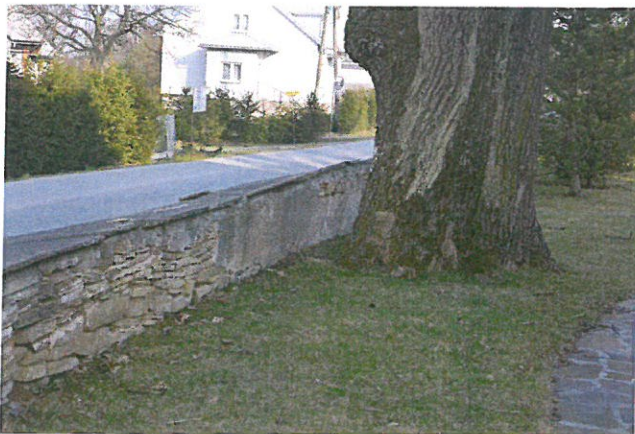
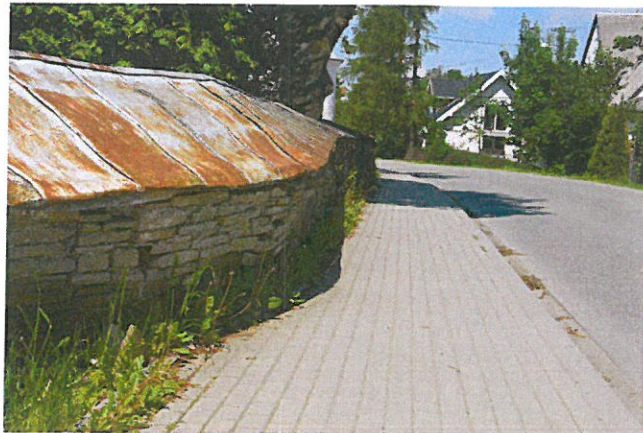
Widoczne resztki tyku od strony wewnętrznej oraz przechylenie się muru na zakręcie. Pozostawienie muru bez naprawy doprowadzi w niedługim czasie do jego zawalenia się na skutek osiadania oraz drgań od pojazdów poruszających się drogą powiatową.

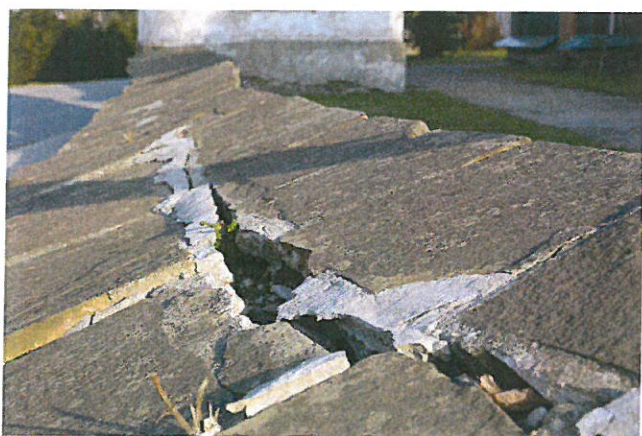
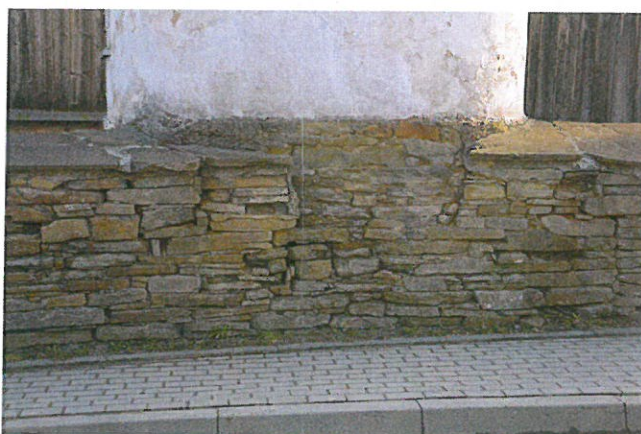
Widok nakrywy kamiennej muru z widocznymi uszkodzeniami. Widoczny również sposób połączenia muru kamiennego ogrodzenia z fundamentem kamiennym kaplicy przykościelnej.

Podczas prowadzenia robót rozbiórkowych istniejącego muru a następnie jego odtworzenia, należy zwrócić szczególną uwagę na połączenie muru z fundamentem kamiennym kaplicy przykościelnej. Na chwilę obecną fundament kaplicy jest połączony w części z murek kamiennym ogrodzenia. Zaleca się aby fundament kamienny kaplicy nie był połączony z murem. Należy przewidzieć dylatację pomiędzy obydwoma murami.

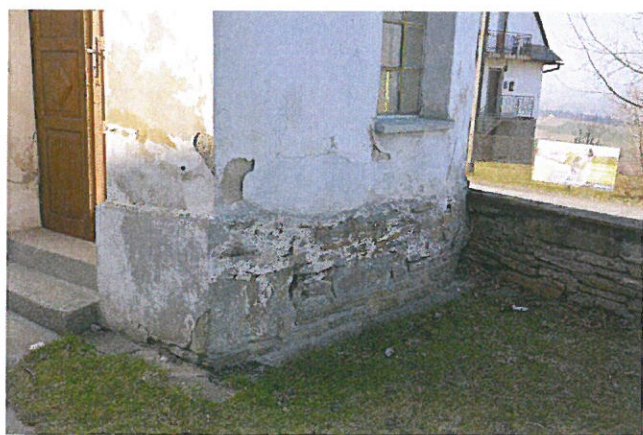
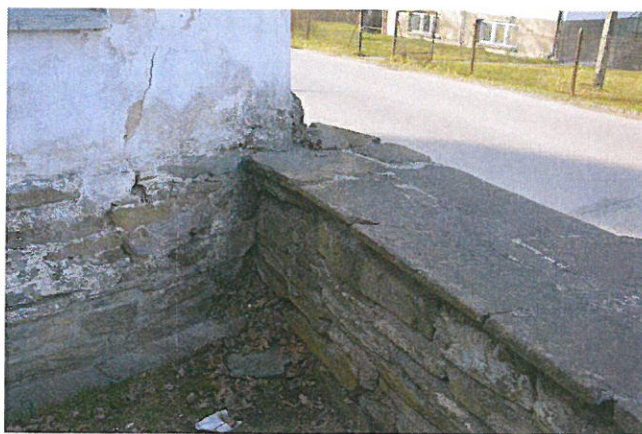
Widok połączenia cokołu kaplicy z murem. Widoczny zły stan techniczny ścian zewnętrznych. Należy odtworzyć tynki oraz poprawić wiązania w murze kamiennym na styku muru kaplicy z murem ogrodzenia.

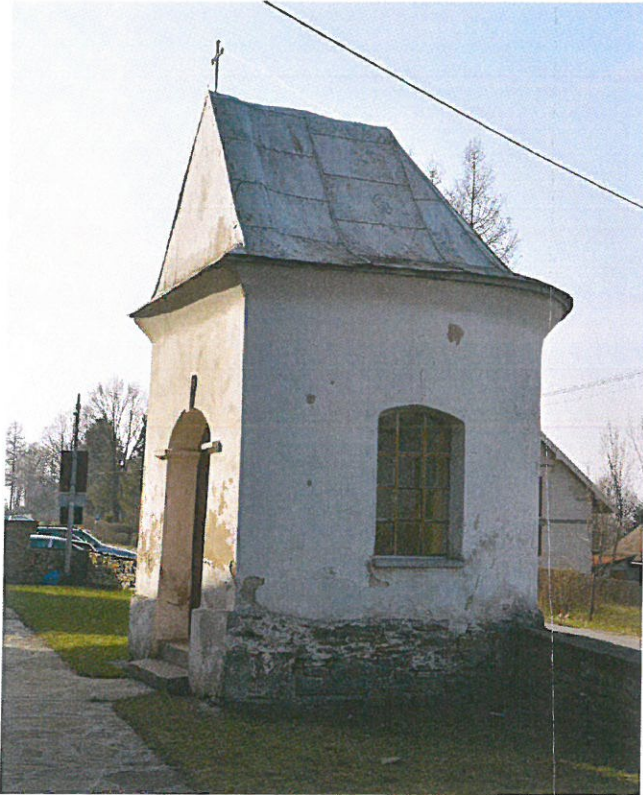
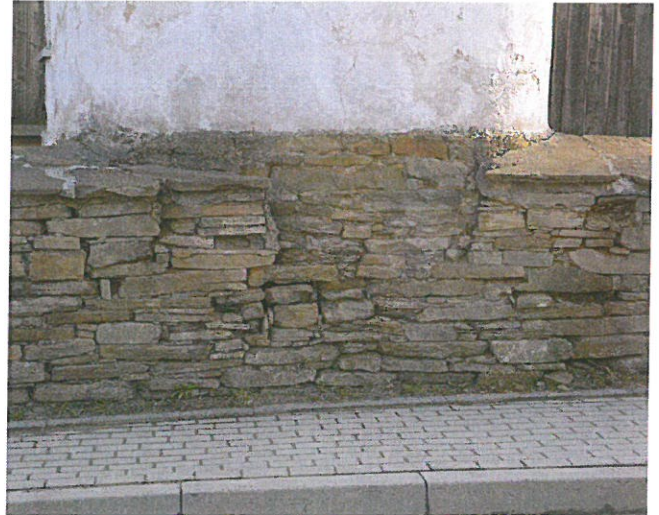
Widok kaplicy w murze. Widoczne uszkodzenia tynku zewnętrznego zwłaszcza w części fundamentowej. Na drugiej fotografii widoczny jest sposób połączenia kaplicy z murem. Część nadziemna muru jest „odspojona od muru cokołu kaplicy.

Kaplica w murze również wymaga remontu. W zakres przedmiotowego remontu wchodzi remont elewacji wraz z wymianą pokrycia dachu. Istniejące pokrycie dachu blachą stalową płaską na rąbek stojący. Należy wymienić pokrycie dachu wraz z uszkodzonymi elementami konstrukcji dachu. Które elementy konstrukcji dachu będzie trzeba wymienić zostanie ocenione na etapie robót remontowych. W trakcie remontu należy dbać o zachowanie formy i kształtu elementów wymienianych – należy zachować kształt zbliżony do oryginalnych elementów wymagających wymiany.

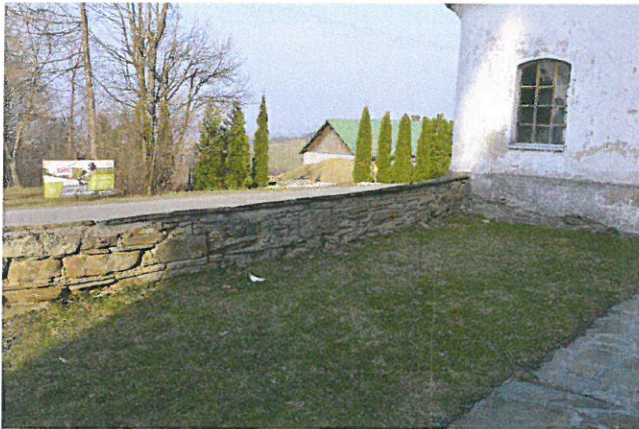
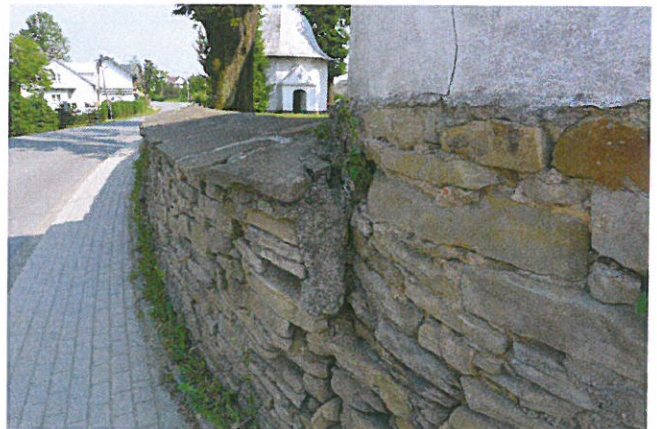
Widok kaplicy z murem od strony zachodniej oraz widoczny szczegół połączenia części nadziemnej muru z murem cokołowym kaplicy. Podczas remontu muru zaleca się aby mur i fundament kamienny kaplicy nie były połączone monolitycznie.
